HYDROPATH

Zapobieganie i eliminacja twardych osadów struwitu w instalacji oczyszczalni ścieków

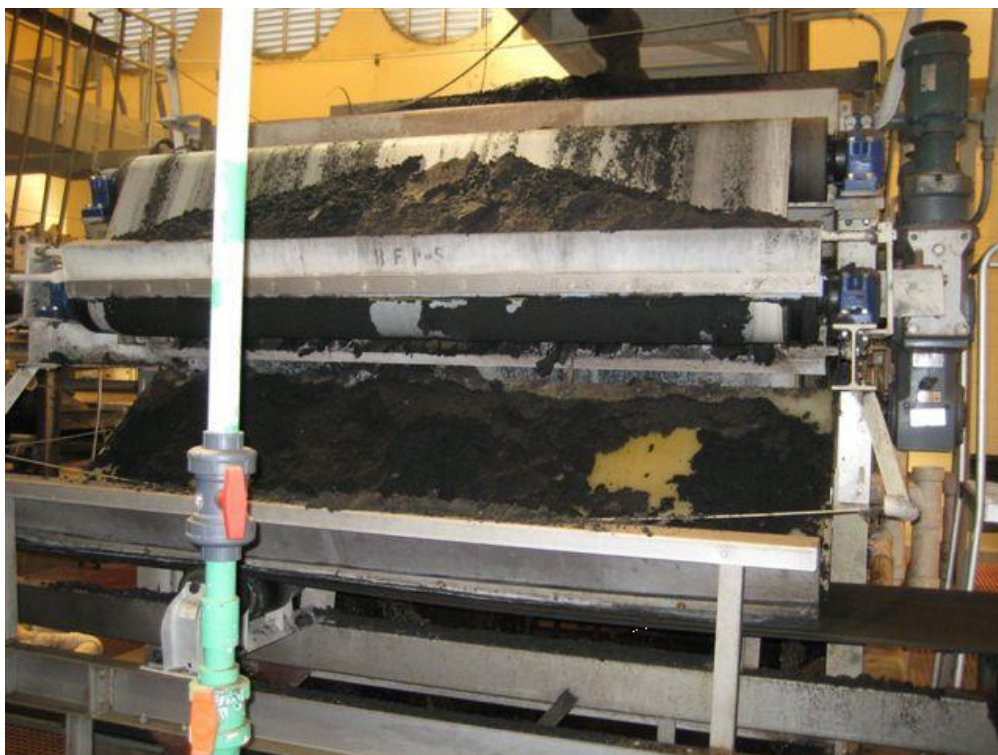
Prasa taśmowa w oczyszczalni ścieków

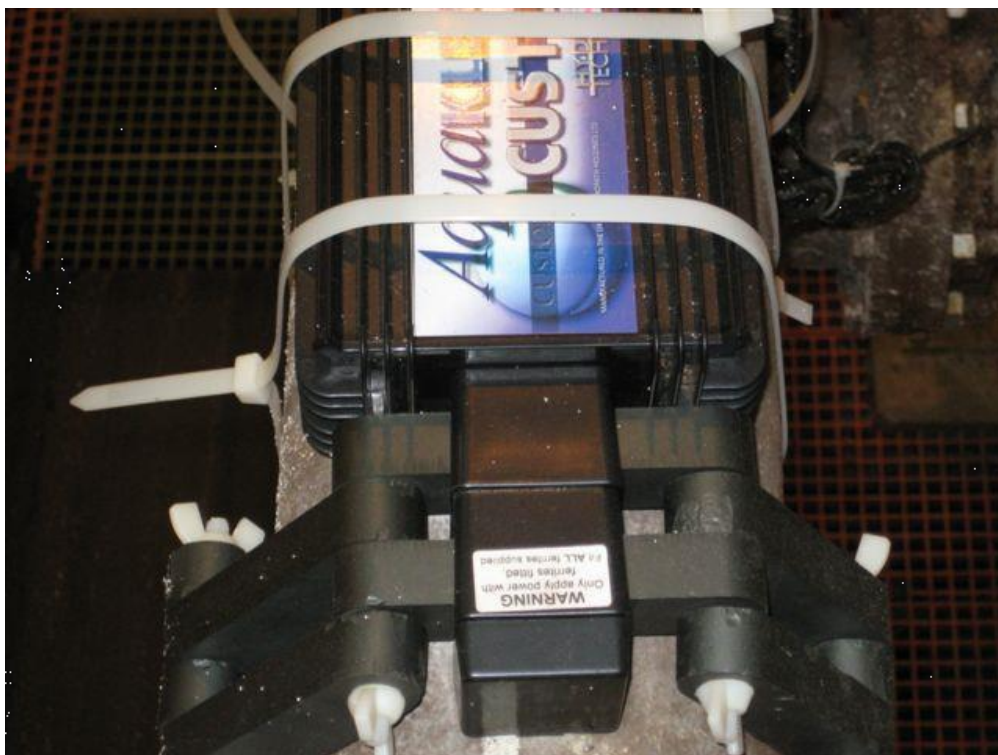
Urządzenie AquaKLEAR HydroFLOW CUSTOM 12" zamontowane w oczyszczalni

W listopadzie 2013 w oczyszczalni ścieków w Orlando, (5100 LB McLeod Rd, Orlando 32811, USA) w związku z występującym problemem na układzie filtracji ścieków zamontowano urządzenie HydroFLOW CUSTOM 12".

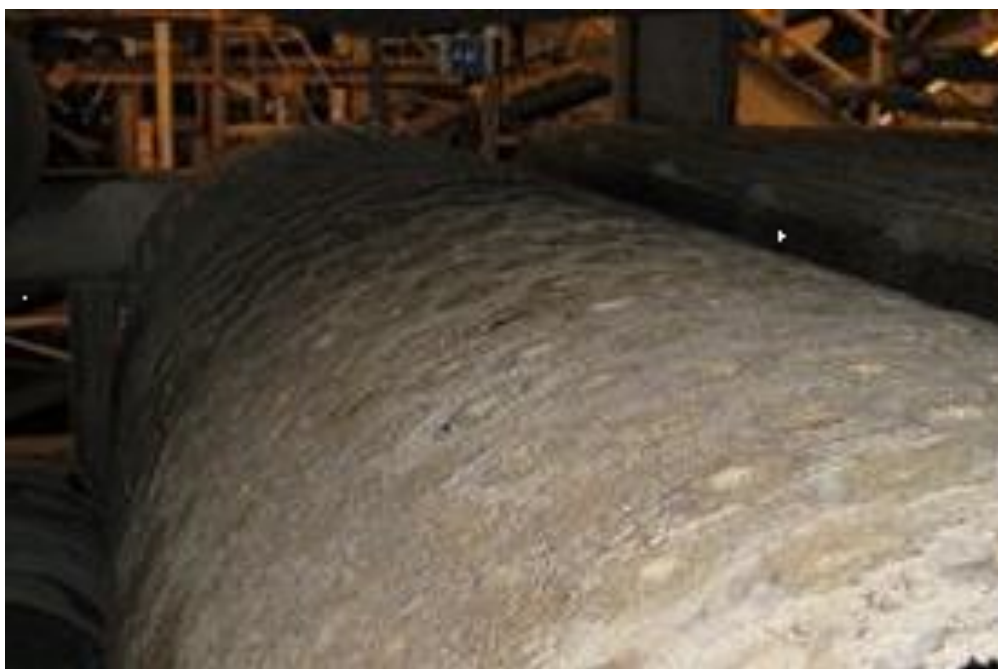
Na bębnie prasy, którego powierzchnia prawie w całości pokryta była osadem mineralnym, możliwym do usunięcia chemicznie i mechanicznie po wyłączeniu prasy z ruchu, zainstalowano w trakcie pracy urządzenie HydroFLOW.

Widoczne osady struwitu blokowały otwory w bębnie

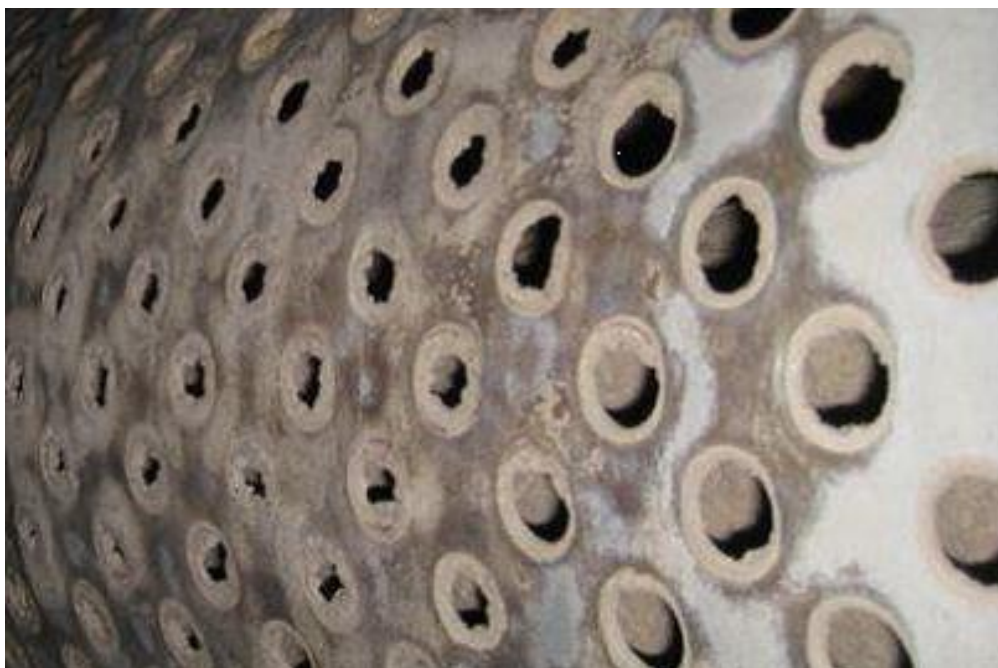
Po 150 dniach od instalacji widać, że otwory są drożne

Urządzenie HydroFLOW zapobiegało nie tylko powstawaniu nowych osadów, ale również stopniowo usuwało istniejące osady struwitu. Proces ten przebiegał w trakcie normalnej pracy instalacji. Dodatkową korzyścią, istotną ze względów ekonomicznych było ograniczenie o **20%** dawkowania polimeru amonowego, którego zadaniem było zwiększenie flokulacji cząstek zawieszonych. Na podstawie materiałów HydroFLOW USA.

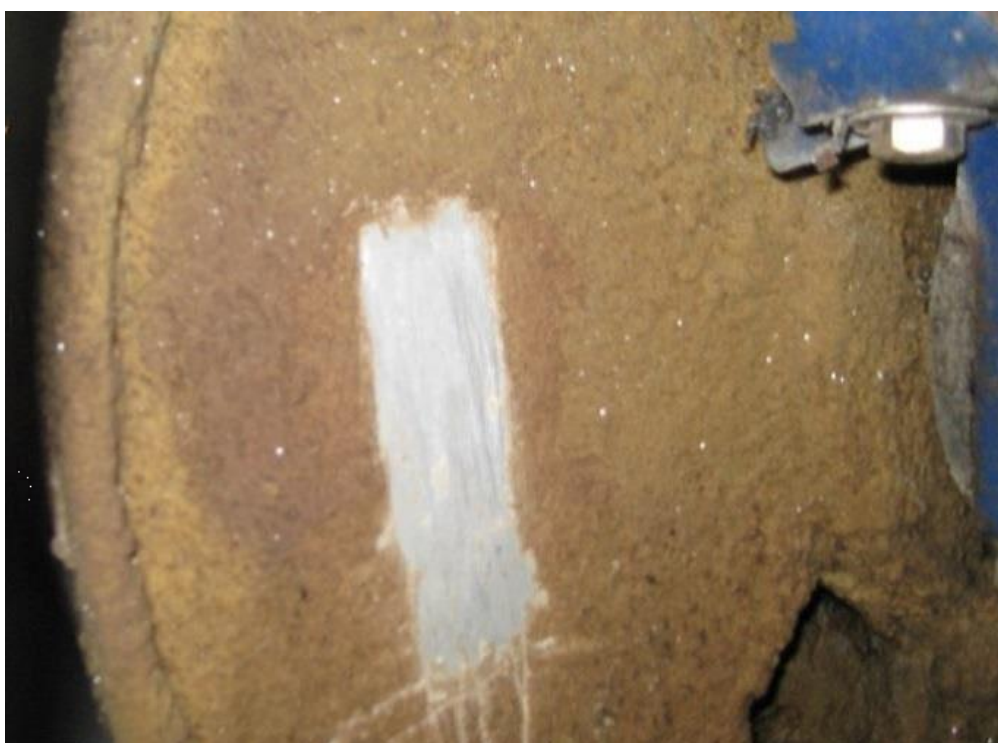
Na zdjęciu osady na pokrywie przed instalacją HydroFLOW CUSTOM

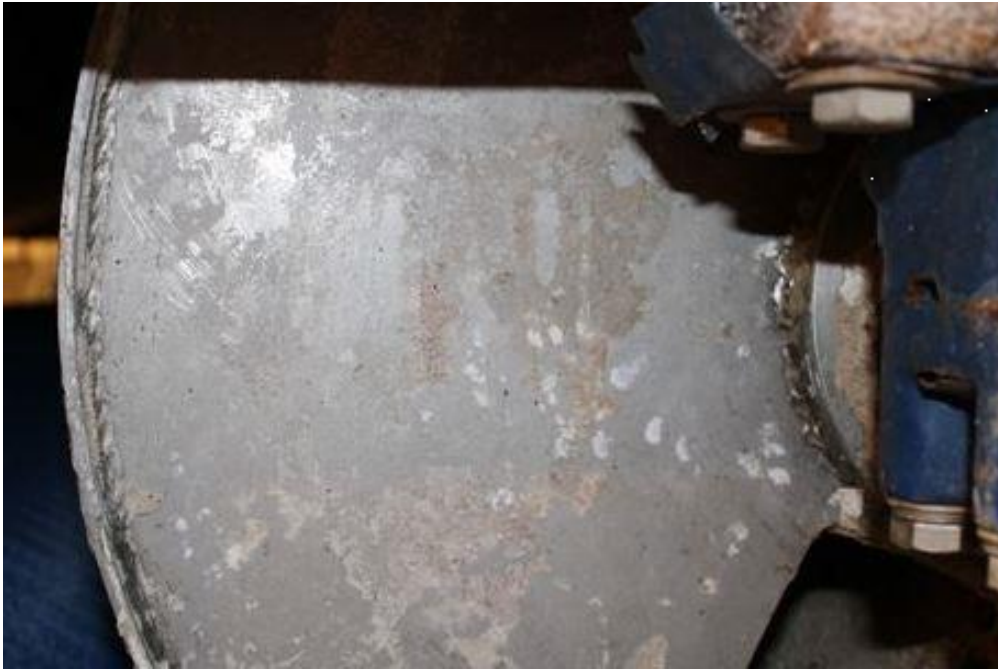
Na zdjęciu powyżej osady na pokrywie po 150 dniach od instalacji. Osady były znacznie cieńsze (1mm) i kruche.
